南门街二号地块改造工程（二期）

水土保持设施验收报告

编制单位：龙岩市聚丰环保科技有限公司

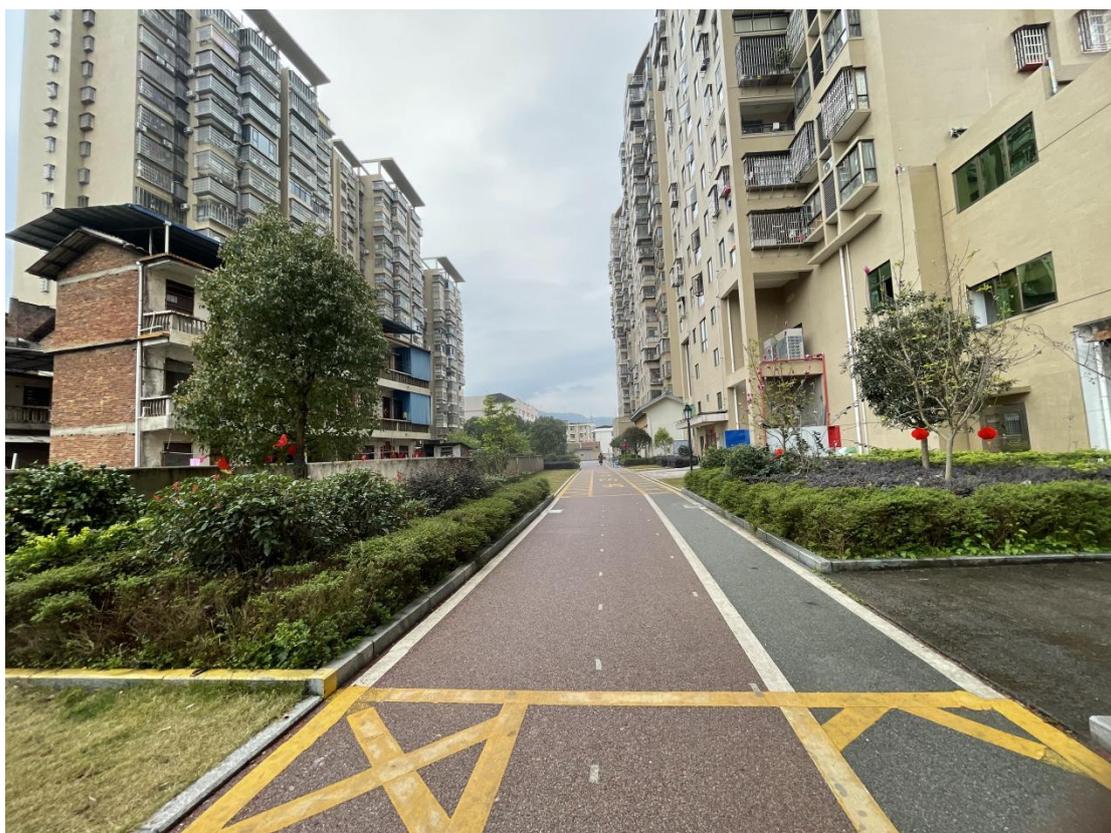
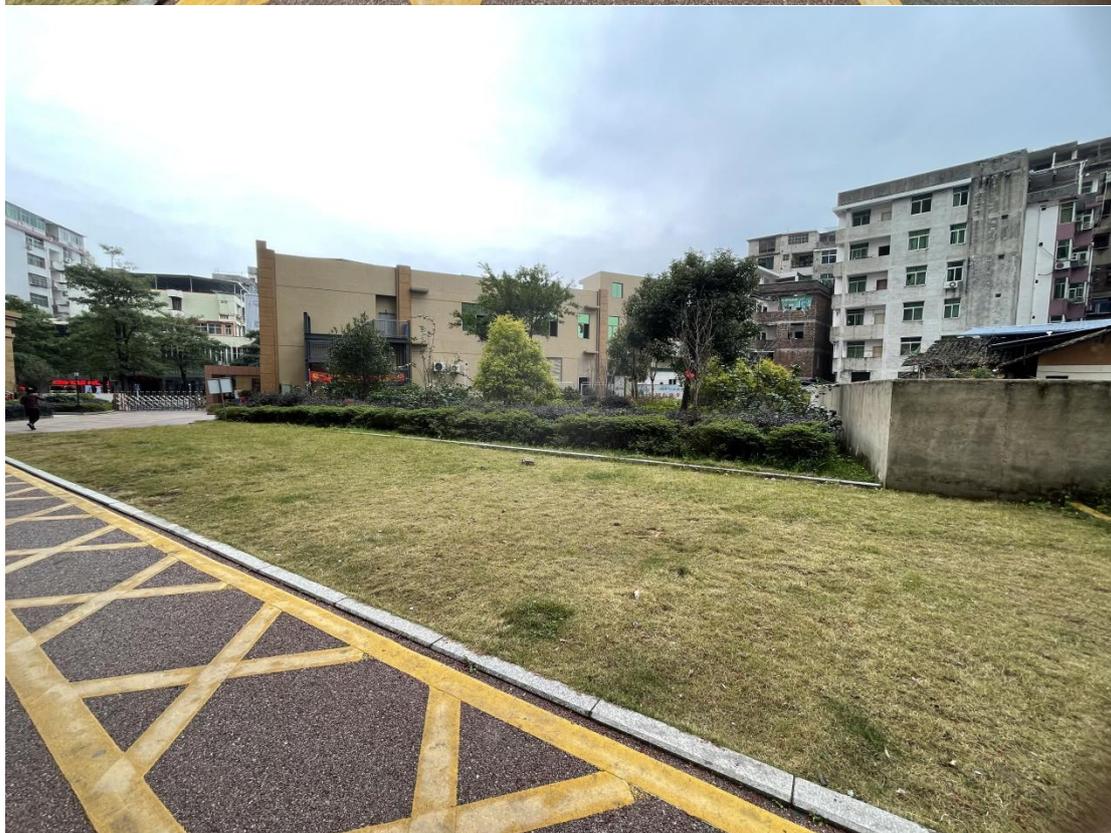
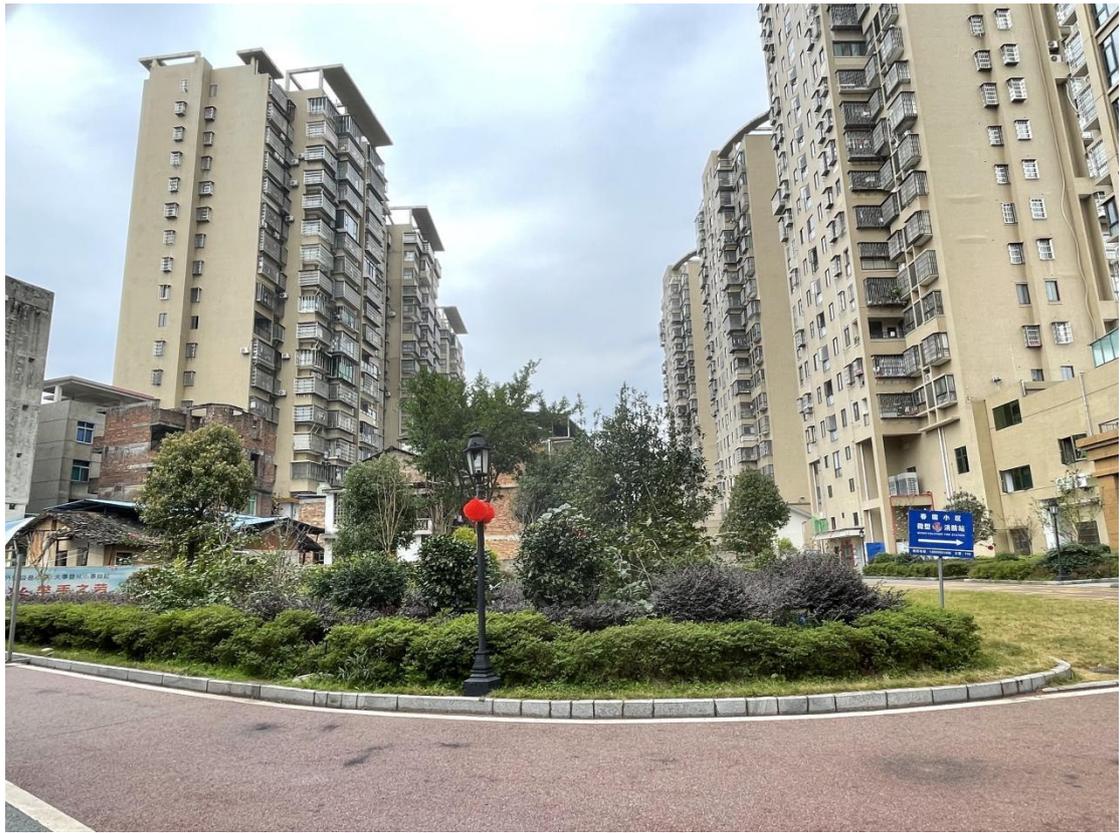
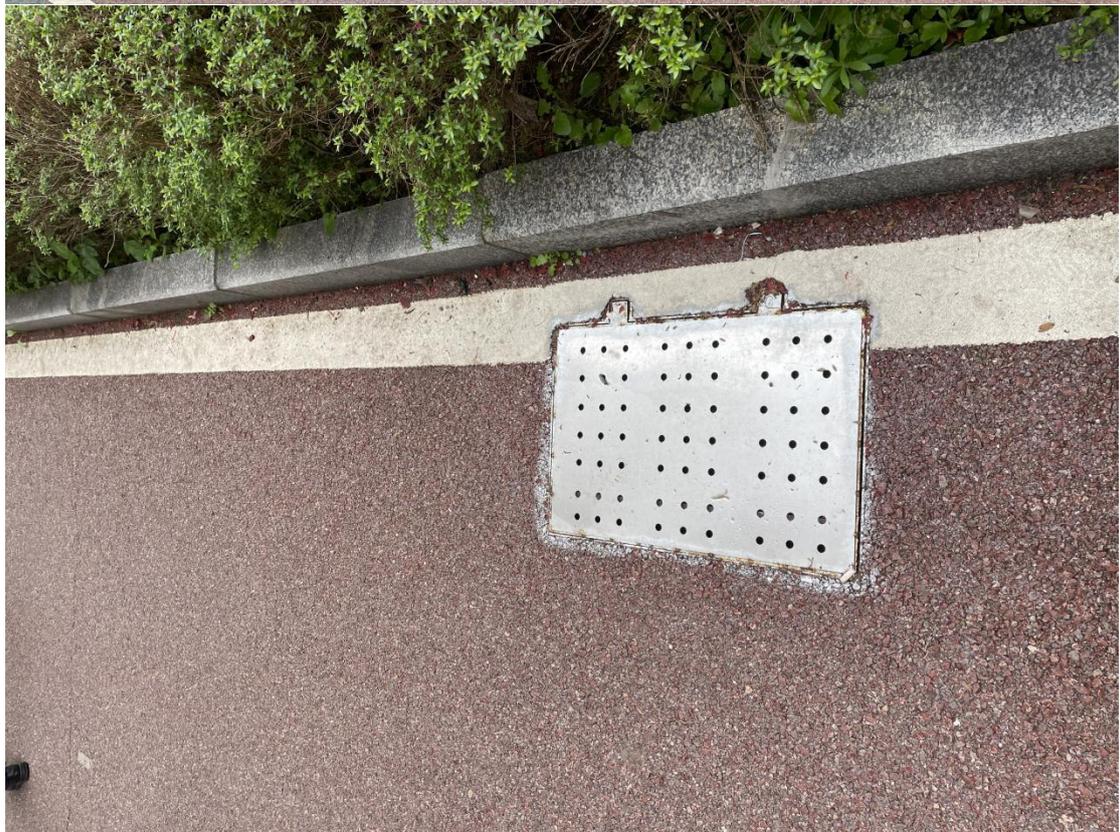
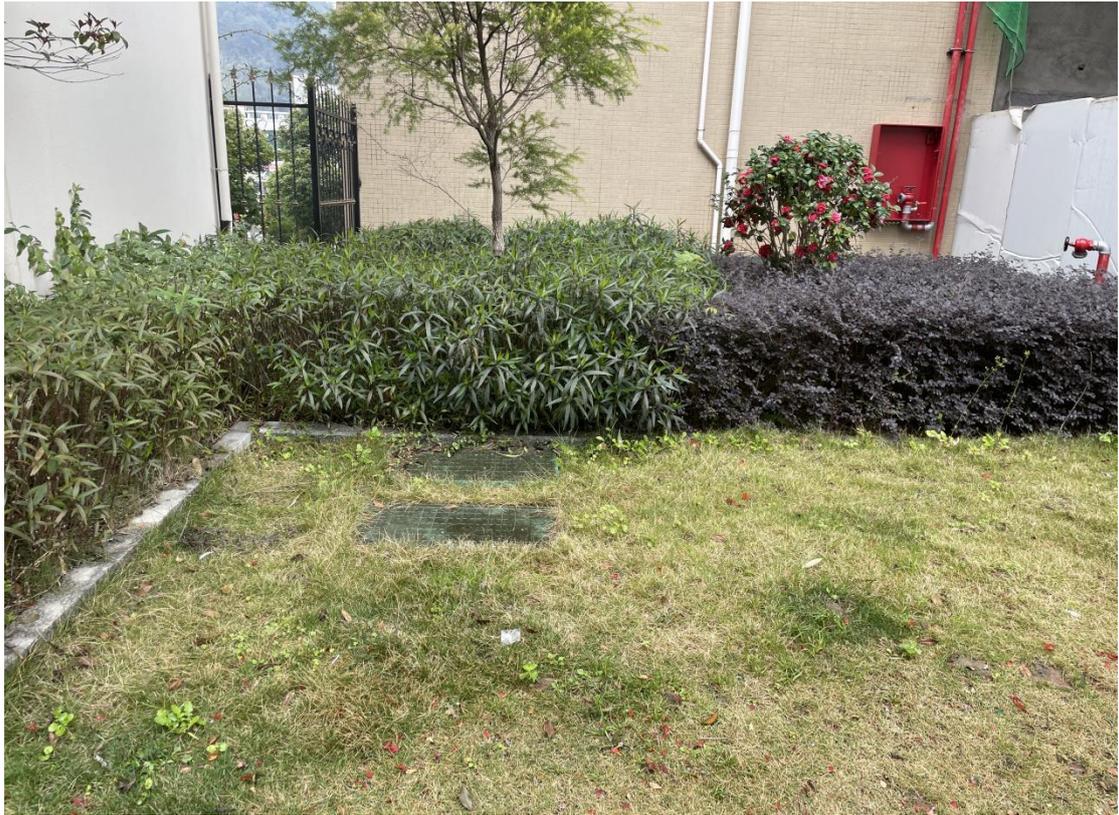
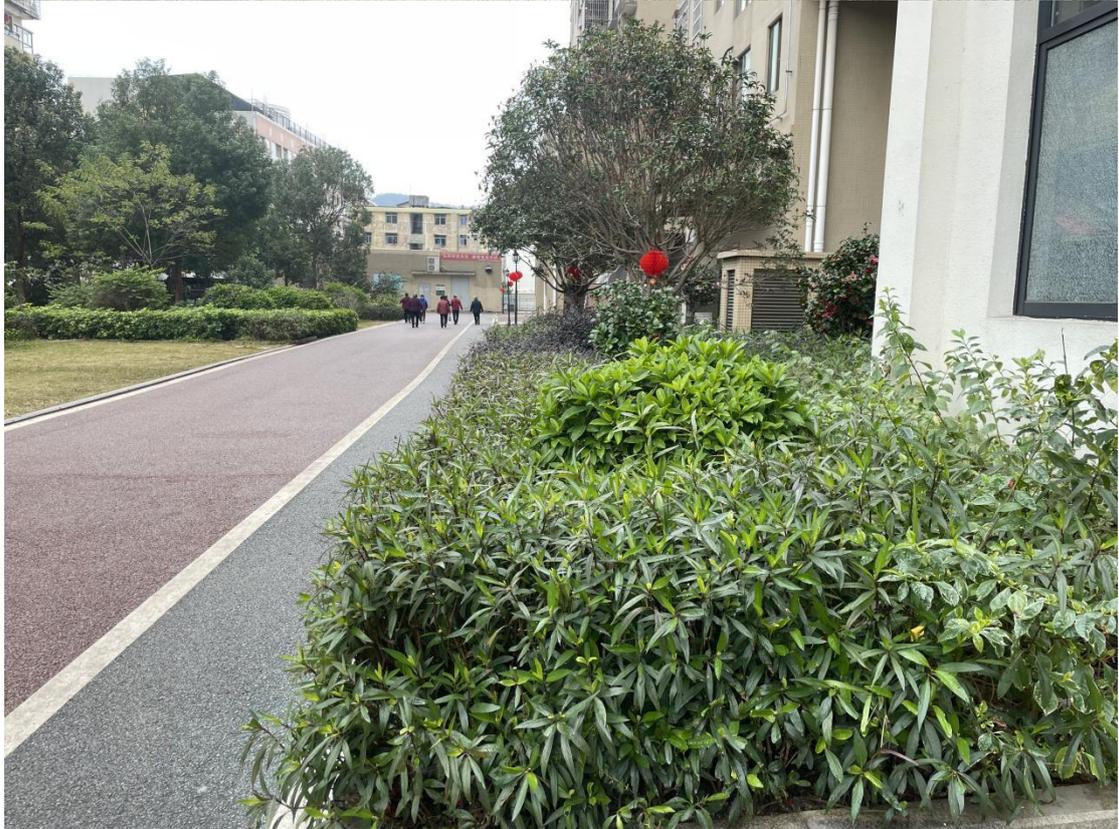
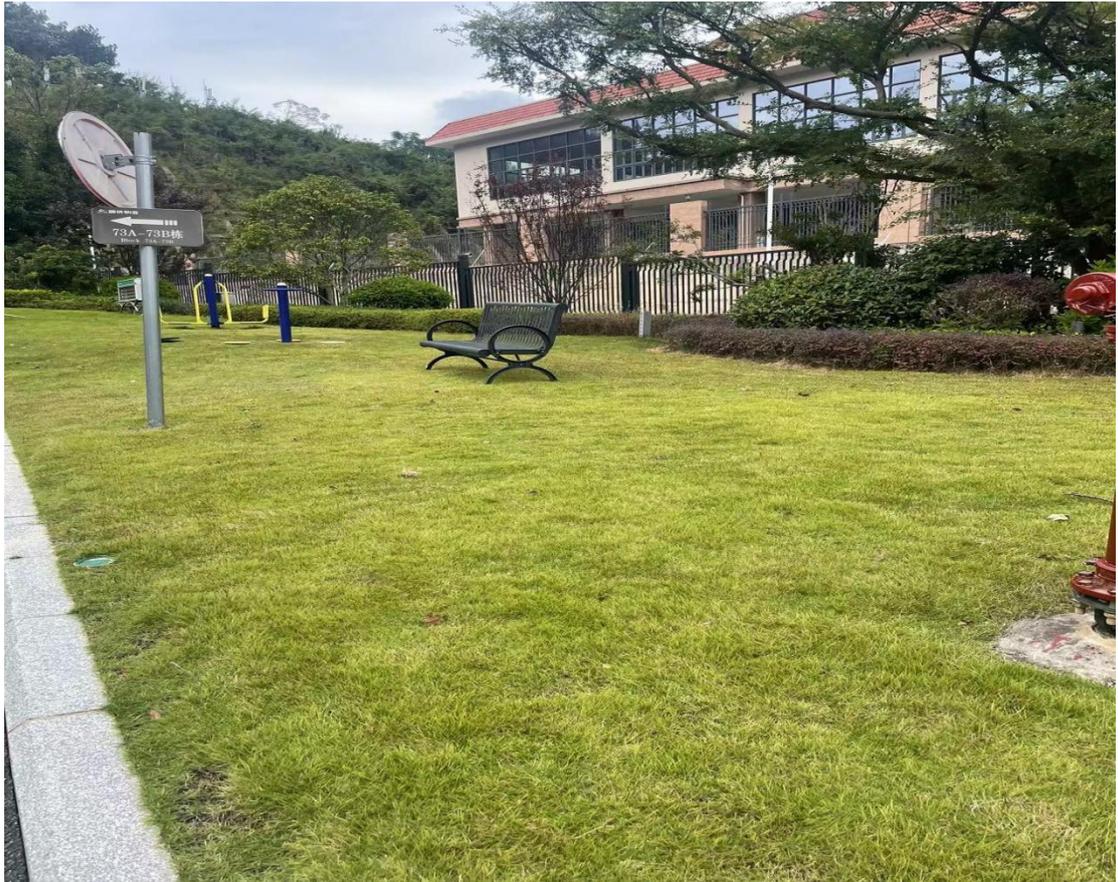
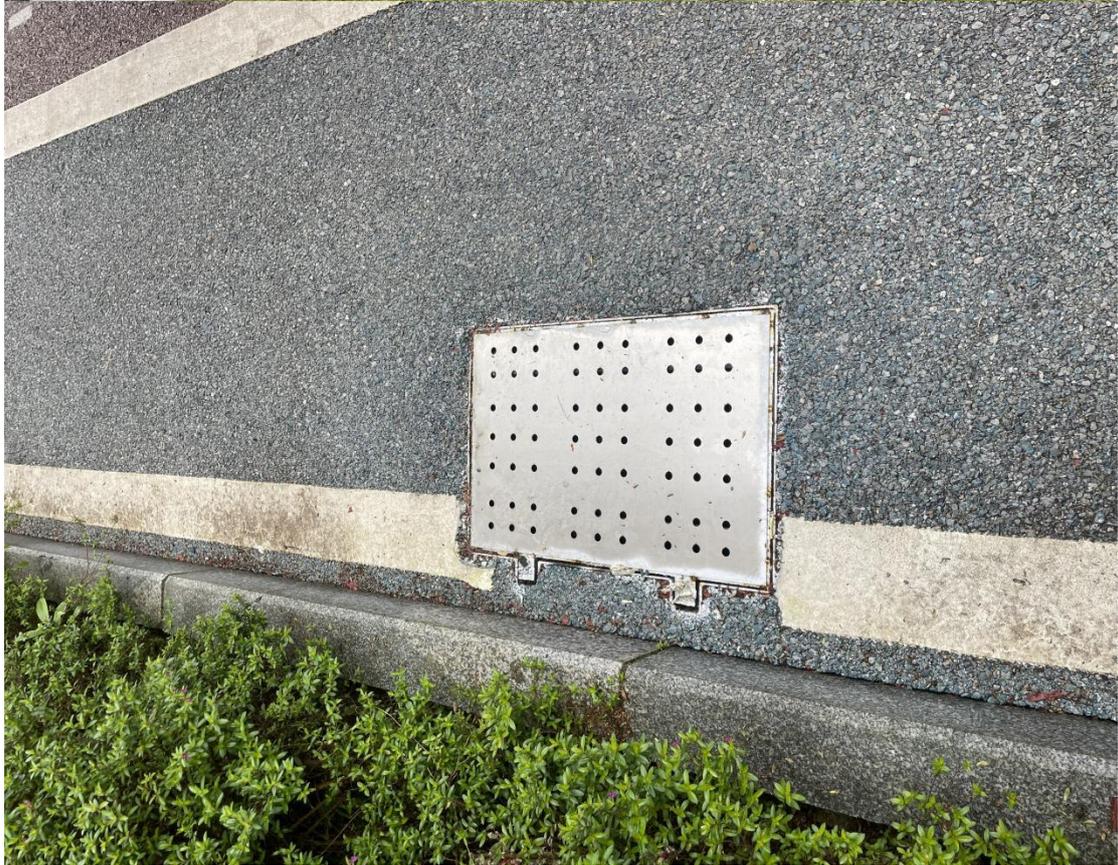
附件5：自验照片

根据工程质量评价要求，我单位对本项目划定的单位工程、分部工程全部进行核查，查勘比例 100%，详见表4-2。各防治区重要水土保持设施现场核验照片详见附件 5。各防治区工程质量评价详述如下：

对主体工程防治区各单位工程、分部工程全部进行了核查。经现场调查，雨水管网运行情况良好，查勘过程中未发现淤堵现象，外观质量合格运行正常；绿化覆土厚度满足了景观绿地植被生长需求；景观绿化工程栽种植乔灌草植被生长状况良好，成活率达 95%以上，郁闭度达 90%以上；通过查阅施工、监理的日志、月报等资料，在施工阶段，排水土沟和沉沙池等临时措施运行良好，发挥了较好的水土保持功能，分部工程、单位工程质量评定全部合格。综上所述，主体工程防治区经质量评定28个单元工程质量全部合格，其中优良单元工程 20个；8个分部工程质量全部合格，其中优良分部工程 5个；3个单位工程质量全部合格，其中优良单位工程 2 个。

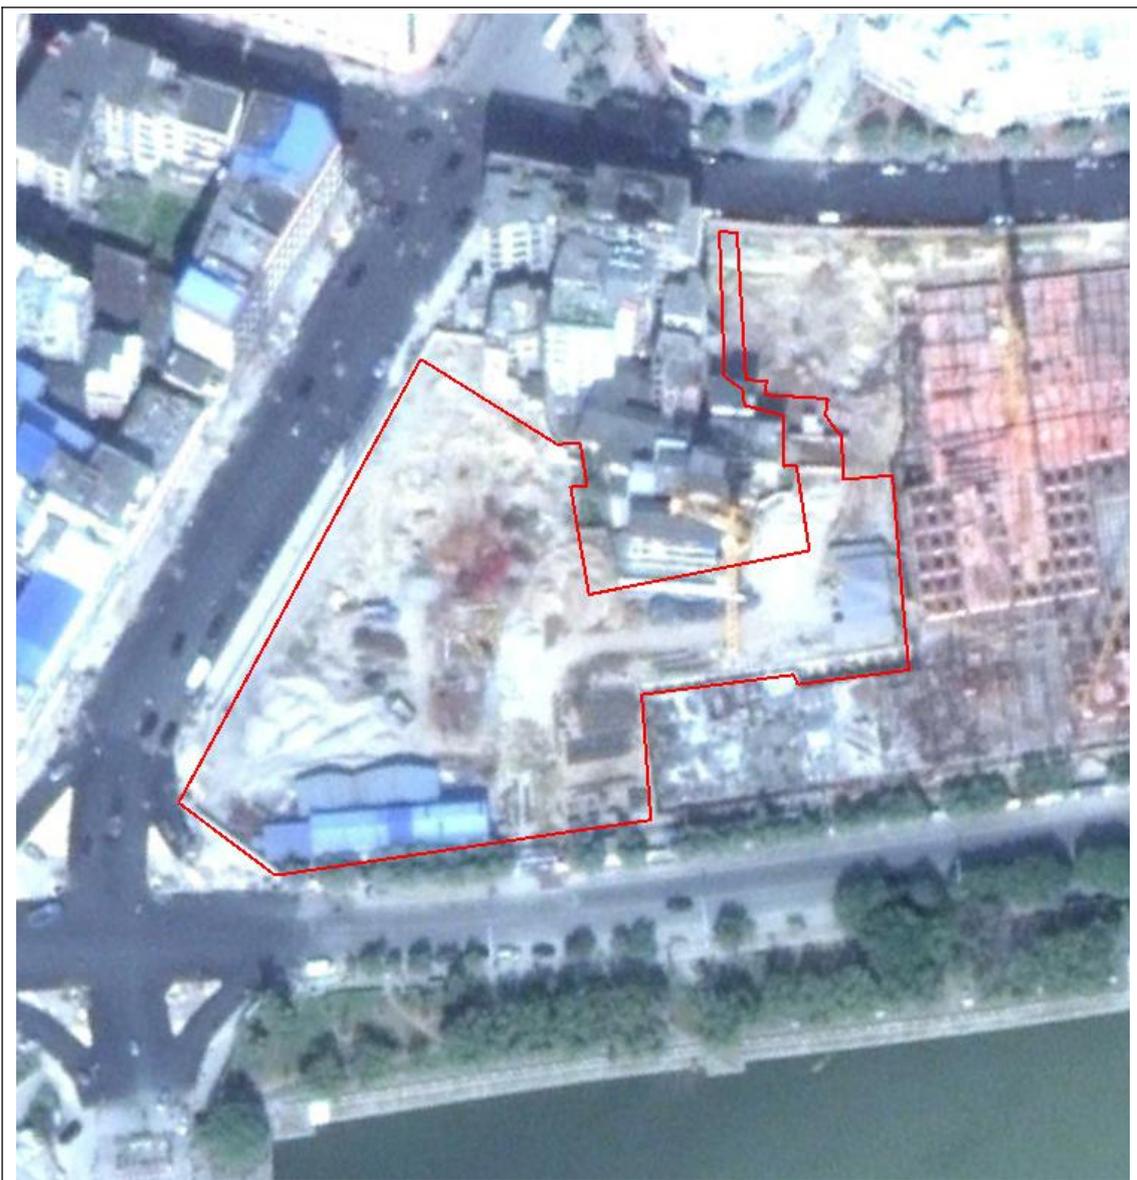
项目建设前遥感影像图

附图3：项目建设前、后遥感影像图

结合项目建设过程中的遥感影像及收集资料分析，本项目各项水土保持措施实施后，至设计水平年，本工程水土流失防治六项指标分别可达：扰动土地整治率95.73%，水土流失治理度 99.87%，土壤流失控制比 1.0，林草植被恢复率 99.8%，林草覆盖率33.6%。

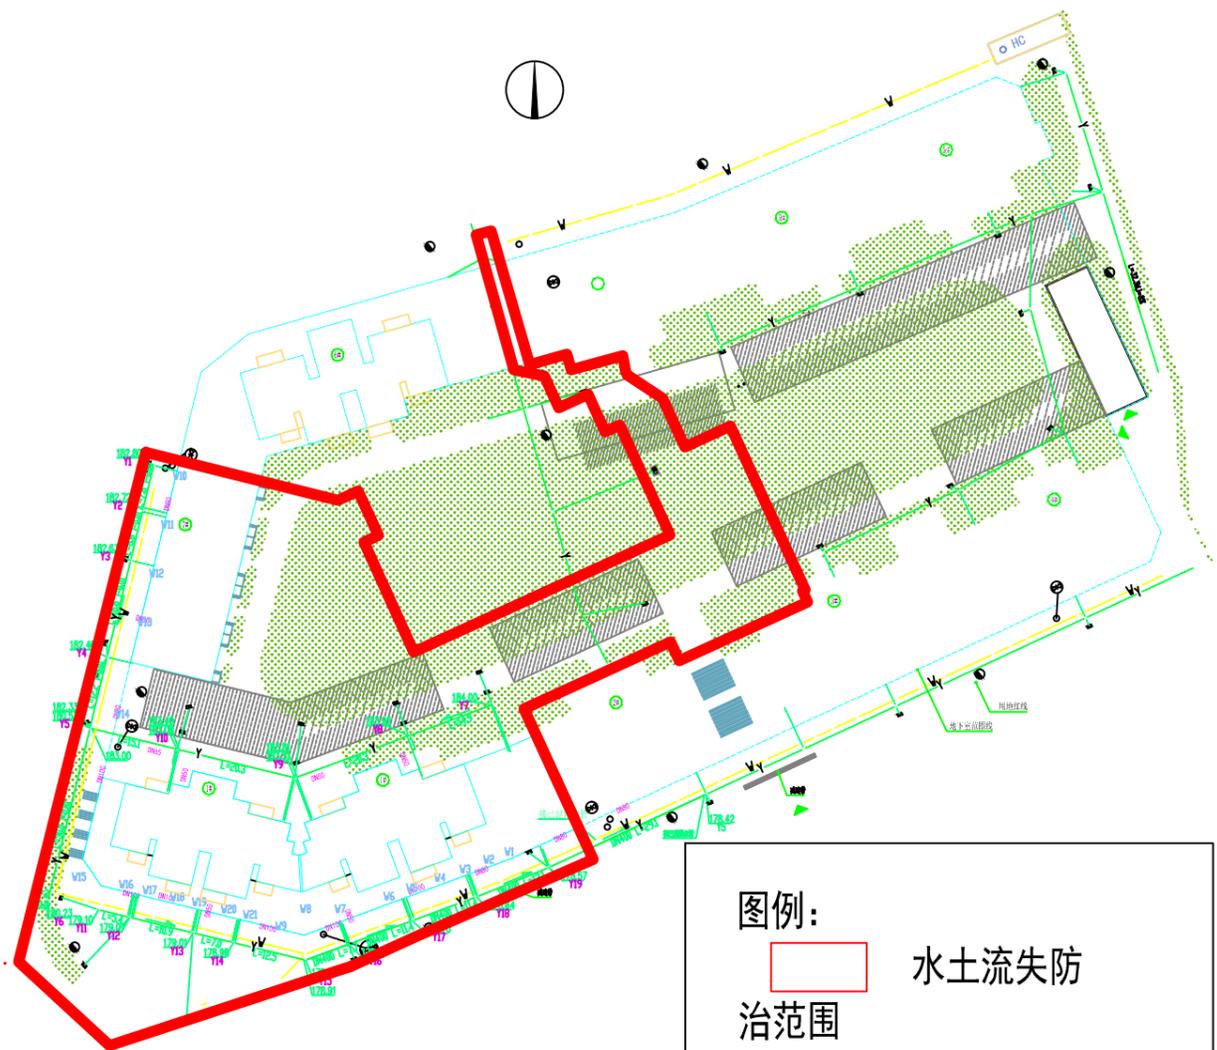
主体区	措施名称	单位	工程量
第一部分 工程措施			
主体工程区	雨水管网	m	470
	排水管网	m	164
第二部分 植物措施			
主体工程区	景观绿化	景观绿化面积2346m ² ，栽植乔灌木、铺种草皮。	
第二部分 临时措施			
主体工程区	基坑排水沟	m	516
	集水井	座	4
	塑料布覆盖	m ²	6000
	临时排水沟	m	260
	临时沉沙池	座	1
施工生产生活区	临时排水沟	m	60
	塑料布覆盖	m ²	200
